**INTERVENCIONES RECIENTES EN EDIFICIOS DE VALOR
PATRIMONIAL EN EL AMBITO DE LA UNIVERSIDAD NACIONAL DE
LA PLATA - EL CASO DEL EDIFICIO DEL MUSEO DE CIENCIAS
NATURALES DE LA PLATA**

Amor, M.C.

Pro secretaría de Planeamiento, Obras y Servicios- Dirección General de Construcciones y
Mantenimiento-Universidad Nacional de La Plata- Calle 51 n°696-Tel/fax: 0221-4227479/4227128
E-mail: mariela.amor@presi.unlp.edu.ar

VII Jornada "Técnicas de Restauración y Conservación del Patrimonio"

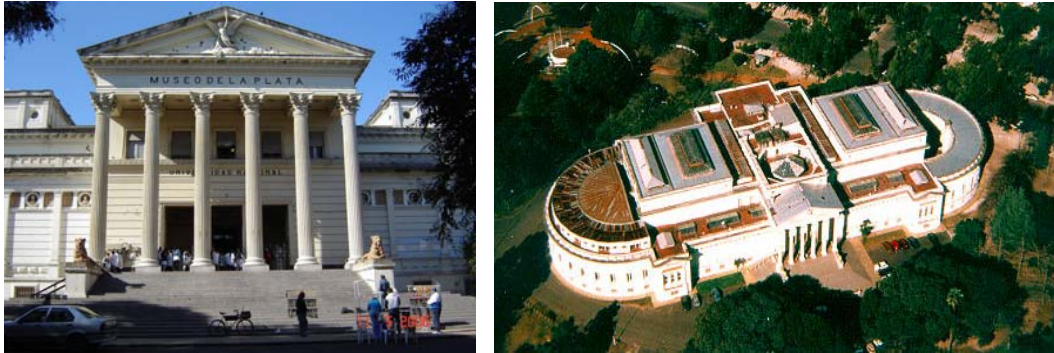
Fotografía 2 / 3. Edificio Museo de Cs. Naturales

La envolvente arquitectónica presenta claros signos de daño de sus componentes (cubiertas, lucernarios, bovedillas, paramentos verticales, revoques, cornisas y ornamentos exteriores, carpinterías, elementos metálicos expuestos, elementos estructurales, etc), deterioro de las propiedades de los materiales y estructura original, que se traducen en un deficiente sistema de impermeabilización y protecciones hidrófugas y sistema de desagües pluviales, deterioro y disgregación de revoques y falta de funcionalidad de los elementos de protección de aberturas (postigos, lucernarios, carpinterías, etc).

Dichas deficiencias convierten a la envolvente edilicia en un elemento en gran medida permeable que trae aparejado inconvenientes y nuevos deterioros hacia el interior del edificio: problemas de filtraciones por muros de carga, cubiertas y lucernarios con deterioros en los cielorrasos y pisos interiores; daños en paramentos y cerramientos exteriores correspondientes a las fachadas: fisuras, degradación y desprendimientos de revoques, elementos metálicos expuestos, proliferación de musgos, líquenes y vegetales en revoques exteriores a nivel de cornisas y ornamentos, con los consecuentes deterioros en los paramentos interiores; carpinterías faltantes, rotas y deterioradas, con riesgo para la

seguridad del edificio e ingreso de agua en locales de uso; anidamiento y proliferación de aves, con graves daños al edificio y a la salud de los ocupantes; rotura y deterioro de ornamentos con riesgo de caídas y peligro para la integridad de las personas y otros elementos componentes del edificio.

El sellado de la envolvente arquitectónica es una condición necesaria para revertir patologías que producen deterioros graves hacia el interior del edificio. Esta etapa tiene como objetivo la consolidación, impermeabilización, liberación de agregados y restauración de las fachadas (cornisas, ornamentos, molduras, hornacinas, restauro de murales exteriores, etc); tratamiento de cubiertas, impermeabilización de los solados exteriores, terrazas y patios interiores; eliminación de posibles vías de ingreso de agua hacia el interior del edificio; tratamiento para ahuyentamiento de aves, protección y pintura exterior completa, así como la recuperación del entorno del edificio correspondiente a estacionamientos y parquización. Comprende tratamiento de:

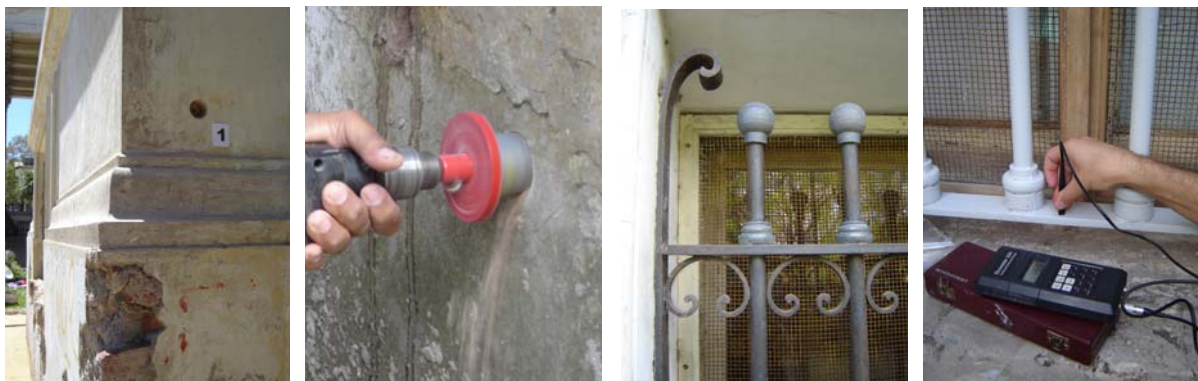
Fotografía 7y 8. Toma de muestras de revoques
Fotografía 9 y 10. Limpieza de rejas y medición de pinturas

Por un convenio de colaboración con la DGCM UNLP se trabajó con el asesoramiento del LEMIT en la toma de muestras y determinación de materiales compatibles para intervenir en reparación de revoques y escalinata de acceso y con el CIDEPINT para el control de calidad y aplicación de pinturas en el tratamiento de las carpinterías exteriores.

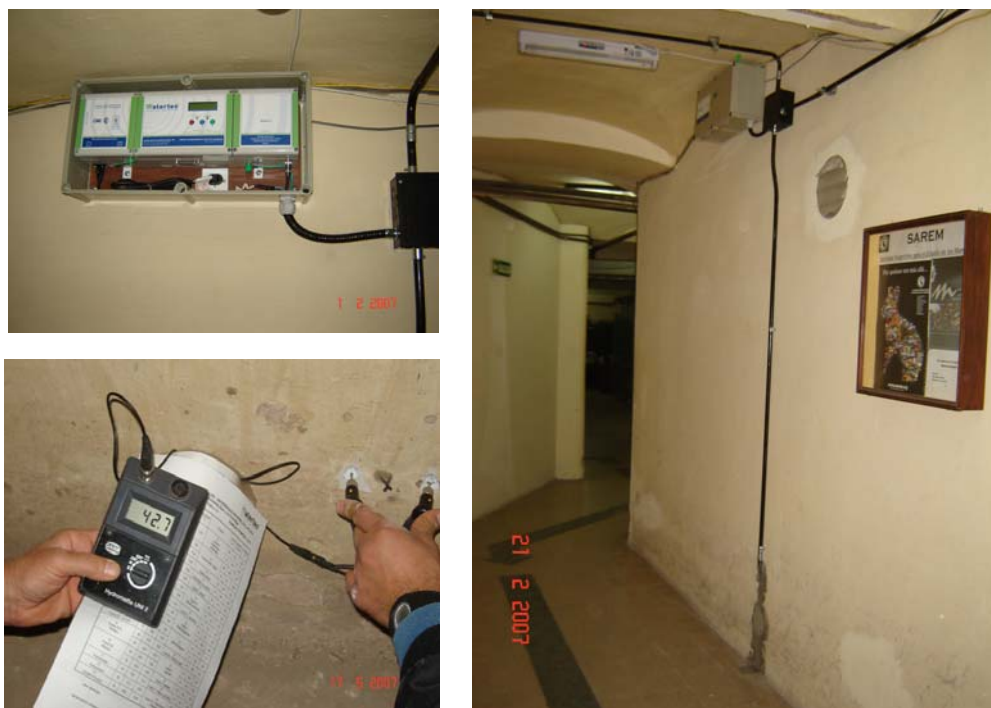
La cuestión a resolver eran los graves problemas de habitabilidad debido a niveles de humedad ambiental excesivos en locales del nivel de basamento, producto de humedad ascendente por cimientos y la falta de continuidad en la aislación hidrófuga de pisos y paredes (muros de fachadas e interiores, vereda perimetral, escalinata de acceso, atrio).

Fotografía 11 y 12. Equipos de electroósmosis activa
Fotografía 13. Testigos y aparato de medición

La obra consistió en la colocación de 6 equipos de electroósmosis activa en nivel basamento. Las tareas involucradas en esta etapa comprendieron:

- Provisión y colocación de tablero seccional e instalación eléctrica completa para 6 equipos de control de humedad de cimientos.
- Localización y provisión de 6 equipos (Unidad deshumidificadora) Modelo WTSTD7 (radio:23.5 metros), con sus gabinetes de protección.
- Localización y provisión de 6 jabalinas equipotenciales de acero inoxidable para puesta a tierra.
- Localización de testigos de medición para control del tratamiento
- Puesta a punto del sistema.
- Provisión del Manual de uso y capacitación del usuario.

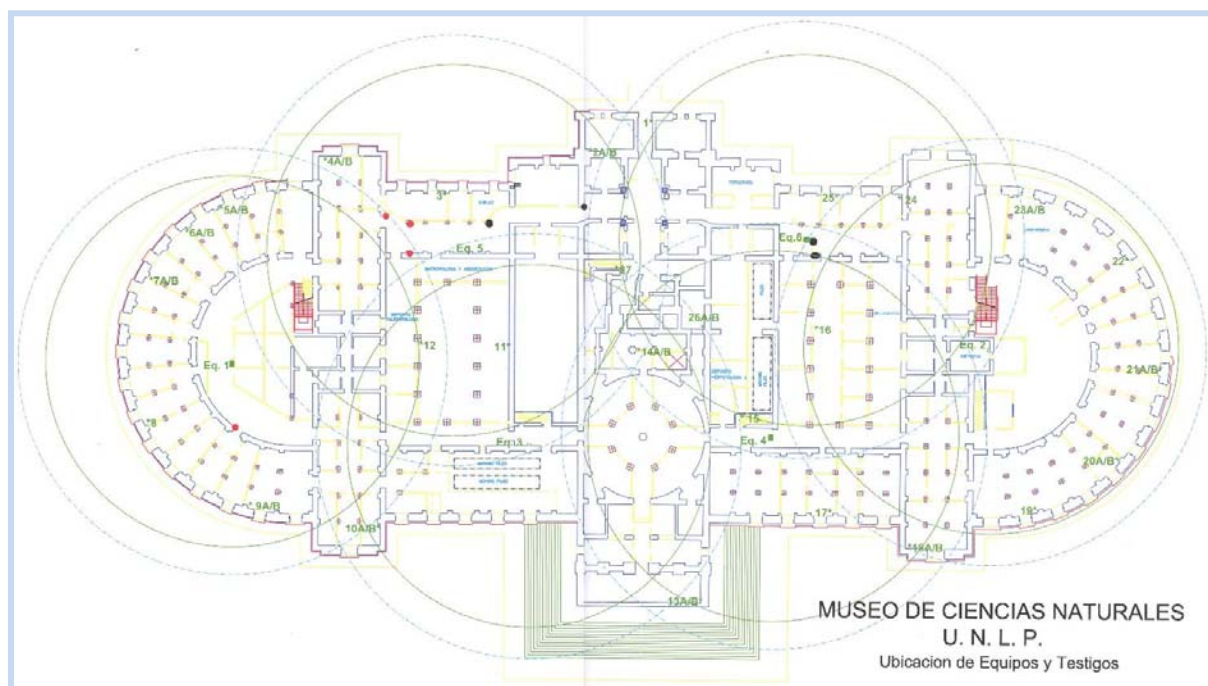
Figura 6. Ubicación de Equipos y testigos de medición

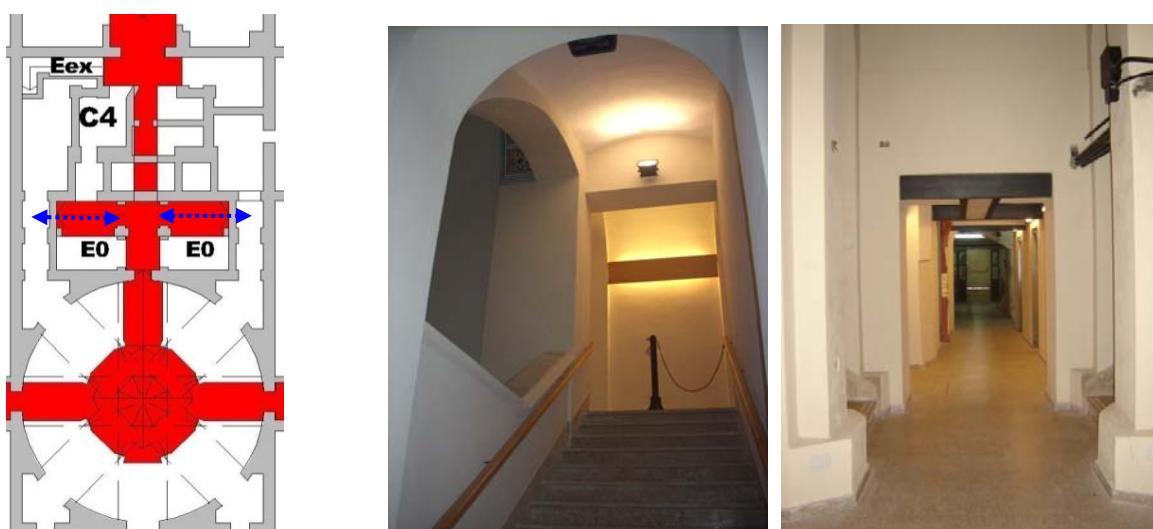
Fotografía 14-15. Sector central: Escaleras nuevas (E0) y circulación (C4) en nivel 0

- El mejoramiento de las circulaciones verticales entre nivel 0 y 1 mediante la construcción de 2 nuevas escaleras en el sector central, la rectificación de la circulación central en nivel 0 y la adecuación, reemplazo y refuncionalización de escaleras existentes;

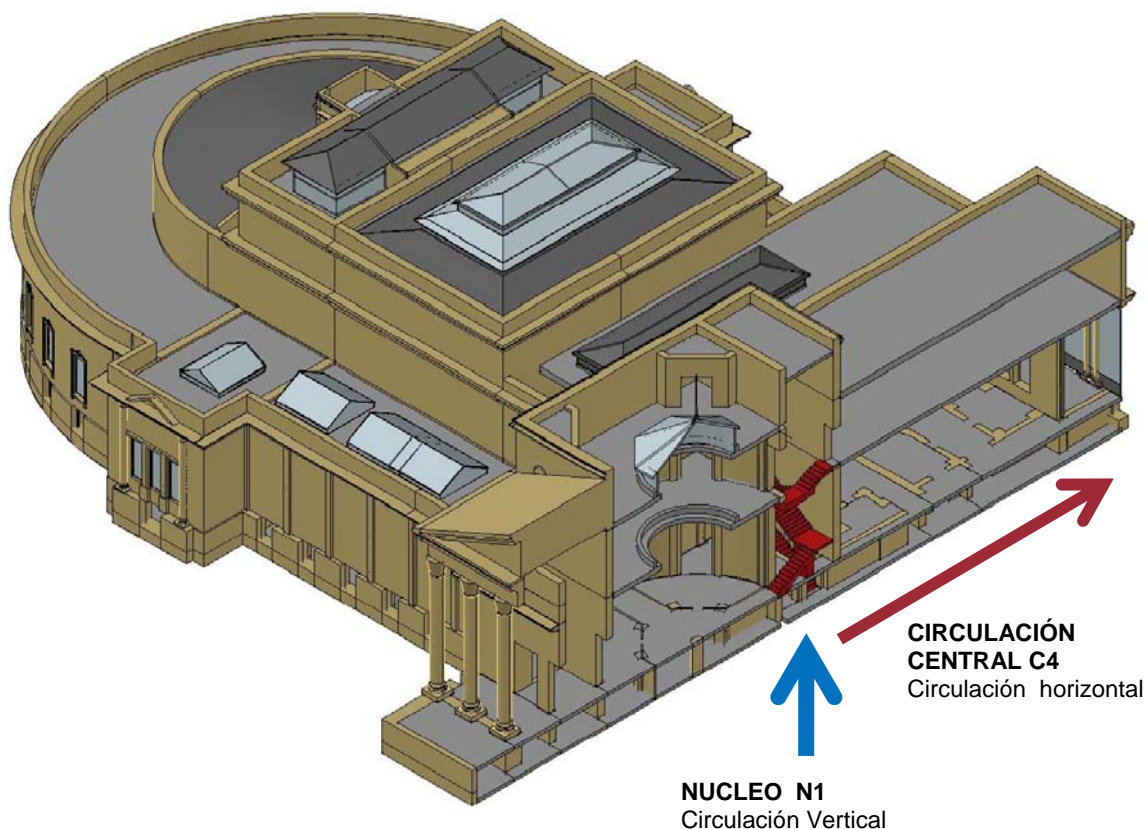
Figura 10. Sector central: Escaleras nuevas en núcleo N1 y apertura de circulación C4

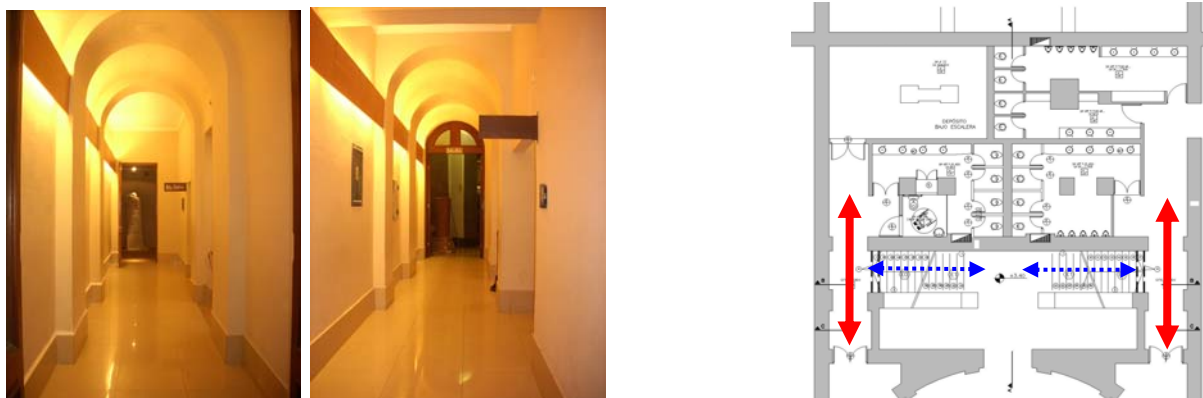
Fotografía 16-17. Circulaciones nivel 1 (PB)

Figura 13. Sanitarios y escaleras nuevas en Sector S1 de planta baja (año 2008)

- La relocalización y construcción de cisterna, adecuación de tanques de reserva, cañerías y conexiones nuevas.
- Reordenamiento y adecuación instalaciones complementarias y de locales de servicio en Núcleo Central (N1) – Sector S1 : Sanitario de personal- damas en nivel 0 y 1; Sanitario de personal- caballeros en nivel 0 y 1; Sanitario de público - damas en nivel 1; Sanitario de público – caballeros en nivel 1; Sanitario nuevo para discapacitados en nivel 1; Vestuarios de personal y offices en nivel 0;

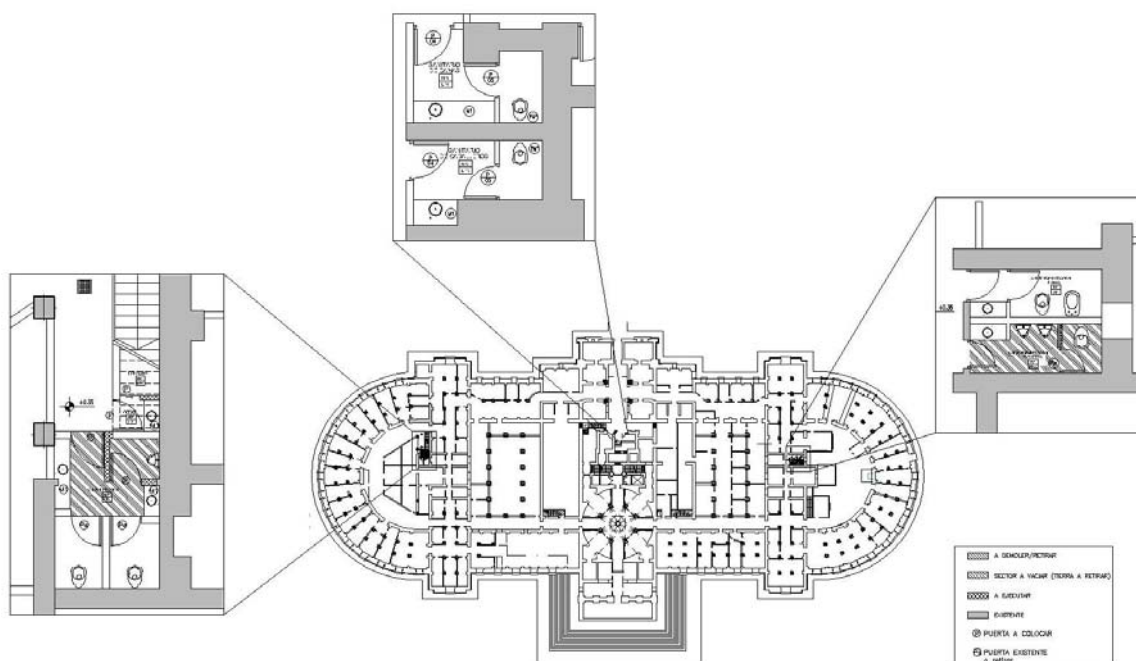
Figura 14. Sanitarios en Sector S1- S2- S3 de nivel 0 (año 2008)

- Reordenamiento y adecuación instalaciones complementarias y de locales de servicio en Sectores S2 y S3: Sanitarios de damas en nivel 0; Sanitarios de caballeros en nivel 0
