**INTERVENCIONES RECIENTES EN EDIFICIOS DE VALOR
PATRIMONIAL EN EL AMBITO DE LA UNIVERSIDAD NACIONAL DE
LA PLATA - EL CASO DEL EDIFICIO DEL MUSEO DE CIENCIAS
NATURALES DE LA PLATA**

Amor, M.C.

Pro secretaría de Planeamiento, Obras y Servicios- Dirección General de Construcciones y
Mantenimiento-Universidad Nacional de La Plata- Calle 51 n°696-Tel/fax: 0221-4227479/4227128
E-mail: mariela.amor@presi.unlp.edu.ar

VII Jornada "Técnicas de Restauración y Conservación del Patrimonio"

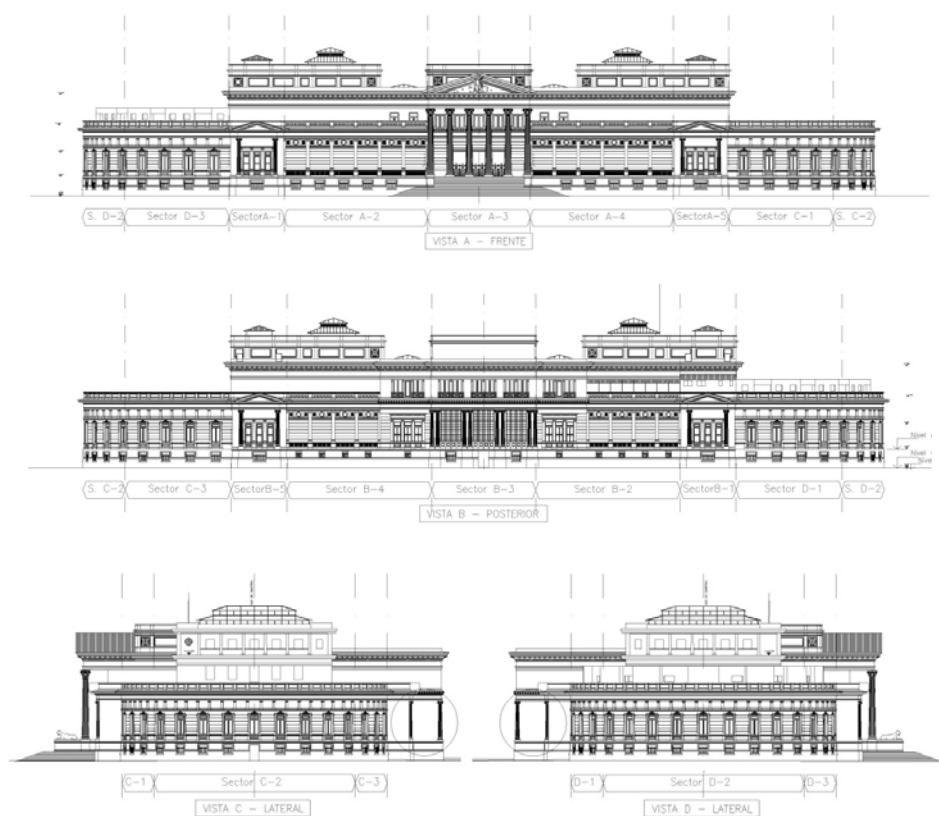
Figura 2. Fachadas del Edificio del MCNLP

La envolvente arquitectónica presenta claros signos de daño de sus componentes (cubiertas, lucernarios, bovedillas, paramentos verticales, revoques, cornisas y ornamentos exteriores, carpinterías, elementos metálicos expuestos, elementos estructurales, etc), deterioro de las propiedades de los materiales y estructura original, que se traducen en un deficiente sistema de impermeabilización y protecciones hidrófugas y sistema de desagües pluviales, deterioro y disgregación de revoques y falta de funcionalidad de los elementos de protección de aberturas (postigos, lucernarios, carpinterías, etc).

Dichas deficiencias convierten a la envolvente edilicia en un elemento en gran medida permeable que trae aparejado inconvenientes y nuevos deterioros hacia el interior del edificio: problemas de filtraciones por muros de carga, cubiertas y lucernarios con deterioros en los cielorrasos y pisos interiores; daños en paramentos y cerramientos exteriores correspondientes a las fachadas: fisuras, degradación y desprendimientos de revoques, elementos metálicos expuestos, proliferación de musgos, líquenes y vegetales en revoques exteriores a nivel de cornisas y ornamentos, con los consecuentes deterioros en los paramentos interiores; carpinterías faltantes, rotas y deterioradas, con riesgo para la

El sellado de la envolvente arquitectónica es una condición necesaria para revertir patologías que producen deterioros graves hacia el interior del edificio. Esta etapa tiene como objetivo la consolidación, impermeabilización, liberación de agregados y restauración de las fachadas (cornisas, ornamentos, molduras, hornacinas, restauro de murales exteriores, etc); tratamiento de cubiertas, impermeabilización de los solados exteriores, terrazas y patios interiores; eliminación de posibles vías de ingreso de agua hacia el interior del edificio; tratamiento para ahuyentamiento de aves, protección y pintura exterior completa, así como la recuperación del entorno del edificio correspondiente a estacionamientos y parquización. Comprende tratamiento de:

- Fachadas (muros, revoques, molduras, cornisas, ornamentos)
- Carpinterías
- Cubiertas, terrazas, lucernarios y patios interiores
- Protección contra aves
- Entorno
